Dames en heren, dit leed had u zich kunnen besparen. Door ervaring wijs geworden heb ik aan het begin van ons oldtimerseizoen de benzinetank onder het automobiel gedemonteerd en eens goed geïnspecteerd. De buitenkant zag er eigenlijk bijzonder goed uit. Alleen het inwendige. Ja, voor driekwart bruin van de roest. Om deze roest weg te krijgen bestaan verschillende mogelijkheden.

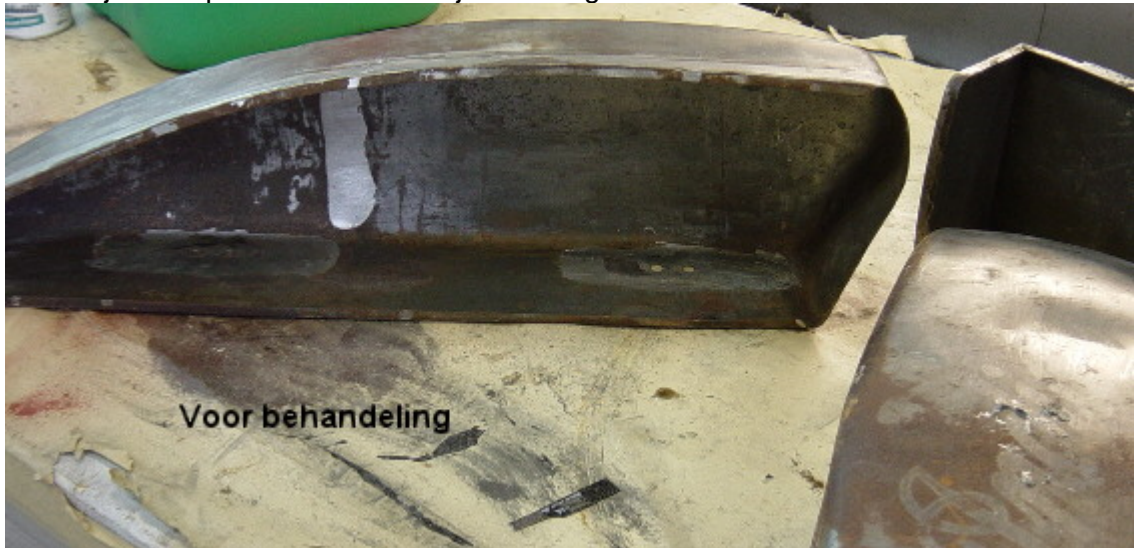
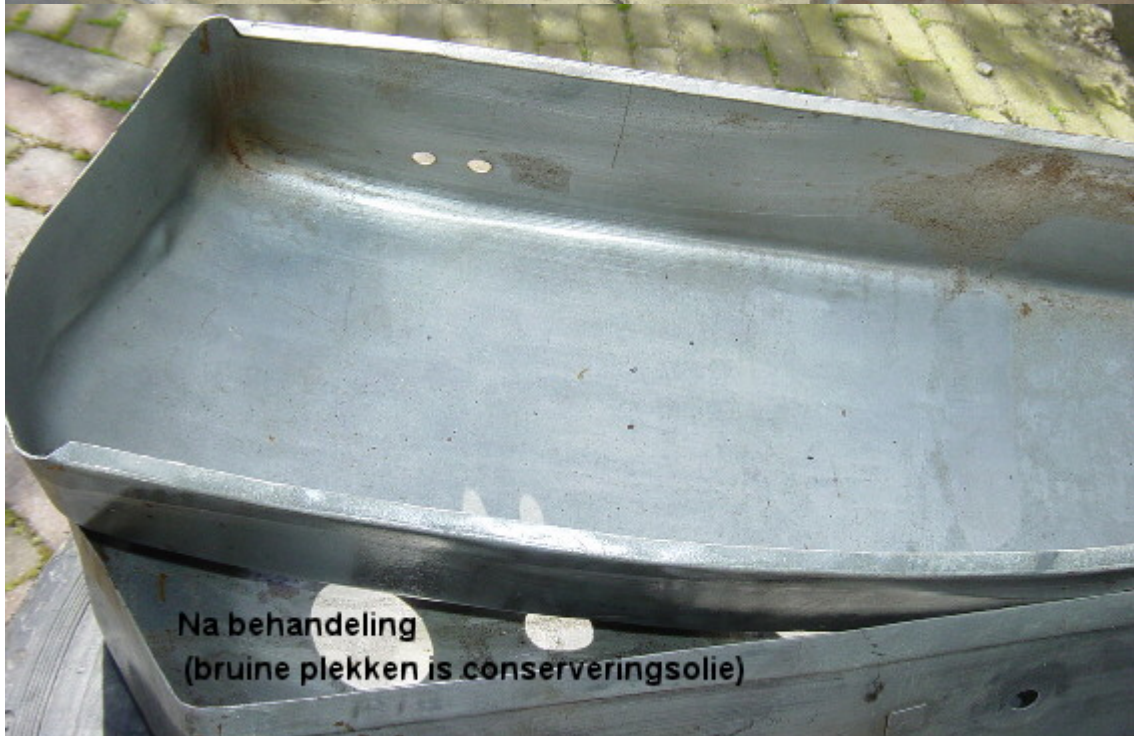
U begrijpt, ik was overtuigd van het goede resultaat en heb de tank van mijn Traction Avant uit 1935 aan de goede zorgen van Wouter toevertrouwd. Wouter waarschuwde mij vooraf dat mogelijk de solderingen van beide tankhalzen zouden kunnen oplossen en deze dus los uit heb bad gevist zouden worden. Dit komt een enkele keer voor zo vertelde hij, maar kunnen zonder probleem weer terug vast gesoldeerd worden. Omdat ik dan uiteindelijk toch deze stap genomen had, heb ik de tank van een Indian motorfiets uit 1924 ook gelijk maar laten behandelen. De delen van deze tank waren reeds van elkaar gescheiden. Hier was het inwendige en dus het resultaat goed zichtbaar en heb ik de foto's van deze tank maar als illustratie gebruikt.

Een jaar of twee geleden werd ik een door iemand attent gemaakt op Autobeitserij Holland die als één van de weinigen in staat is metaal volledig te ontdoen van roest door middel van verschillende baden. Hoe dit alles in zijn werk gaat kunt u lezen op de site [www.autobeitserij.nl](http://www.autobeitserij.nl) van Wouter Broers. Als rechtgeaarde Hollander heb ik natuurlijk eerst de kat uit de boom gekeken *en afgewacht of deze nieuwerwetsigheid wel het gewenste resultaat* zou hebben en hoe e.e.a. zich na verloop van tijd zou houden. Je wilt toch niet dat onderweg zomaar delen van je geliefde troetel afvallen omdat deze ter plekke oplossen. Ik heb een paar keer een kijkje bij Wouter genomen, zelf ook bezitter en liefhebber van alles wat klassiek is en wielen heeft, en heb mij verbaasd over het resultaat. We kennen allemaal de kwaliteit van het flinterdunne plaatwerk waaruit Citroën zijn Ami 6 opbouwde. Welnu, ik heb de deurtjes en schermen van dit type glanzend schoon uit bad zien komen waarbij de strepen van de persmallen weer herkenbaar waren. Helemaal hartstikke nagelnieuw stonden ze daar.

tank aan de binnenkant voorzien van een laagje kunststof coating. Hiervoor zijn verschillende goede middelen in de handel. Nadat ook de buitenkant is voorzien van een nieuw laagje verf kan deze weer onder het automobiel teruggeplaatst worden voor jarenlang rijplezier. Vergeet niet voor montage de benzineleiding even door te spoelen en het filter te vervangen. Let goed op de staat van oude benzineslangen. Nu je toch bezig bent kun je die het beste ook vervangen en bespaar niet op een paar nieuwe slangklemmen. Als laatste kun je ook de carburateur nog even goed schoonmaken. Kan je wat dat betreft de komende tijd niets meer gebeuren.
